Monografia de Graduação

ESTUDO DO EFEITO DA NITRETAÇÃO A PLASMA NO DESEMPENHO TRIBOLÓGICO DE ROLAMENTOS DE AEROGERADORES

UNIVERSIDADE FEDERAL DO RIO GRANDE DO NORTE
CENTRO DE TECNOLOGIA
CURSO DE ENGENHARIA MECÂNICA

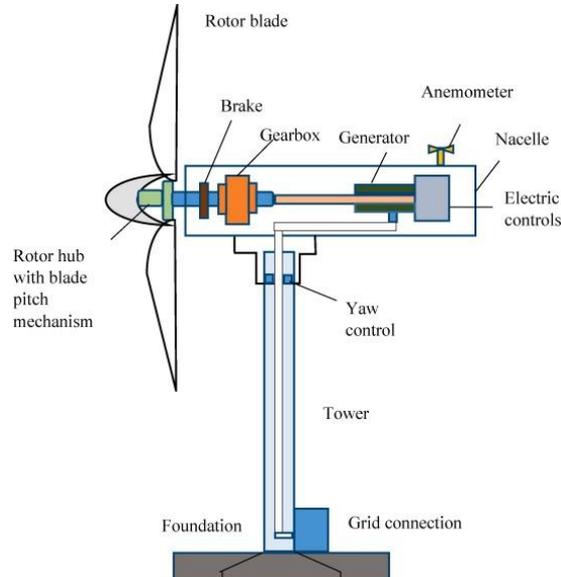
Uma típica turbina eólica de eixo horizontal é mostrada na Figura 2.1 com componentes principais: um rotor (pás, cubo e sistema de inclinação), nacela (eixo do rotor, caixa de engrenagens/gerador, freio mecânico e sistema de guinada), torre, fundação, sistemas elétricos e de controle. O rotor inclui cubo e pás, o que ajuda a transmitir a energia mecânica através do eixo principal ou eixo de baixa velocidade (10–15 rpm) e a caixa de engrenagens para o eixo de alta velocidade (1200–1500 rpm) que se conecta ainda mais ao gerador [9].

Figure 2.1 - Componentes de típico HAWT upwind de três pás

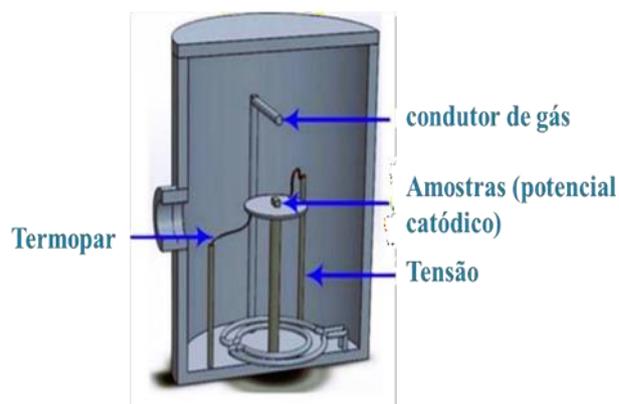
O reator utilizado está esquematizado na figura 3.1. Para melhor visualização dos parâmetros dos tratamentos 1 e 2, estão descritos na tabela 3.1.

Figure 3.1 – Esquema do reator de nitretação a plasma

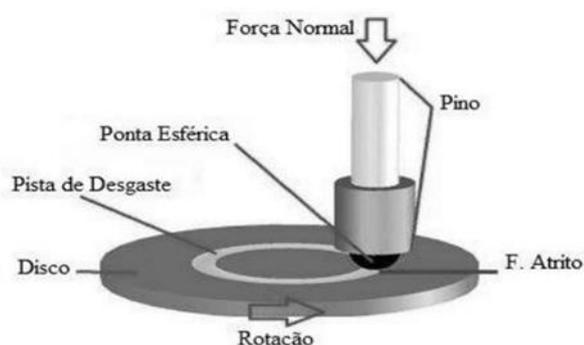
O ensaio tribológico foi conduzido com um tribômetro pino sobre disco modelo TE-165 LE-131/2014 com contato não conforme (esfera-disco). Em que a esfera foi fixada em um furo não passante, de área de sessão transversal losangular, que existe na junção de duas pequenas paredes de aços, tendo esse conjunto fixado ao equipamento [18]. Com o disco já fixado na plataforma de movimento circular constante, e as esferas fixadas ao equipamento, o ensaio tribológico foi iniciado, formando uma trilha de desgaste no disco, feito pela esfera, conforme ilustra a figura 3.2.

Figura 3.2 – Representação do ensaio tribológico Pino sobre o Disco.

As esferas sem tratamento, foram preparadas pra realização do ensaio de microdureza, sendo parte dela chanfrada no esmeril, lixada e polida. Elas foram fixadas no mesmo suporte do ensaio pino sobre o disco, ver figura 3.2, para que fosse possível a realização do ensaio e a comparação das microdurezas antes e após o ensaio termoquímico.

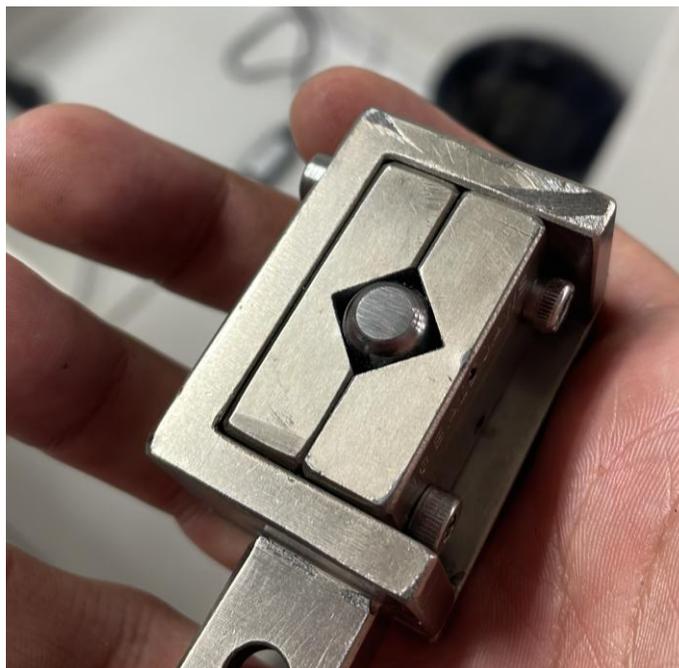
Este ensaio foi realizado utilizando o microdurometro digital do tipo MV2000A com os parâmetros de 9,96 kg de força que o indentador impôs na superfície da esfera, sendo 20 segundos de indentação.

Figura 3.2 – Esquema utilizado na esfera para o teste de microdureza
Fonte: Autor

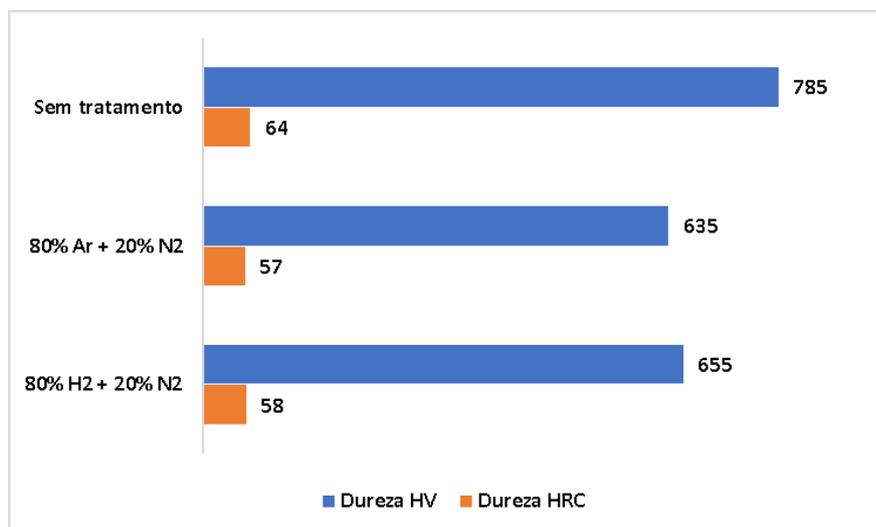
Antes e após os tratamentos de nitretação mediu-se a dureza das esferas. Obtendo um resultado médio de 785 HV (em torno de 64 HRC) sem tratamento termoquímico, 635 HV (em torno de 57 HRC) com o tratamento de 80% Ar + 20% N₂, 655 HV (aproximadamente 58 HRC) para as esferas nitretadas 80% H₂ + 20% N₂ valores aos quais estão apresentados na figura 4.1, mostrando que, em vez do tratamento, teoricamente, formar uma camada superficial mais dura, os valores mostraram uma diminuição nessa dureza superficial.

Figure 4.1 – Valores das Microdurezas das Esferas

Este resultado pode ter ocorrido devido a temperatura em que o ensaio de nitretação foi realizado, pois como a temperatura de recristalização do aço 52100 é em torno 750 °C, logo, o aço pode ter sofrido um processo de recozimento,

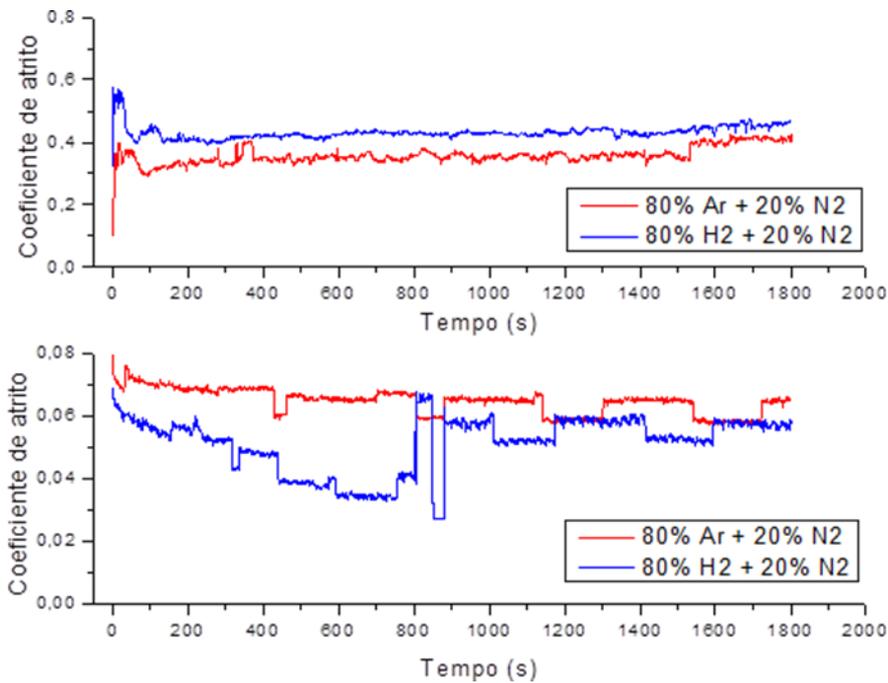
Os ensaios de desgaste do pino sobre disco obtiveram os seguintes gráficos tempo versus coeficiente de atrito (COF), apresentados na figura 4.1. O comportamento dos coeficientes de atrito no ensaio seco, tiveram um comportamento parecido e estável, onde é observado um aumento do COF no início do ensaio e uma diminuição após aproximadamente 90 s de duração do teste, de forma que o ensaio com a esfera nitretada com 80% Ar + 20% N₂ teve um COF médio de 0,36, enquanto que no ensaio utilizando a esfera tratada com 80% H₂ + 20% N₂ obteve um COF médio de 0,43, tendo um aumento de ~16%

Figure 4.2 – Coeficiente de atrito pelo tempo (a) sem lubrificante (b) com lubrificante.

COF	
	Sem lubrificante	Com lubrificante
80% Ar + 20% N₂	0,36±0,03	0,06±0,004
80% H₂ + 20% N₂	0,43±0,02	0,05±0,009

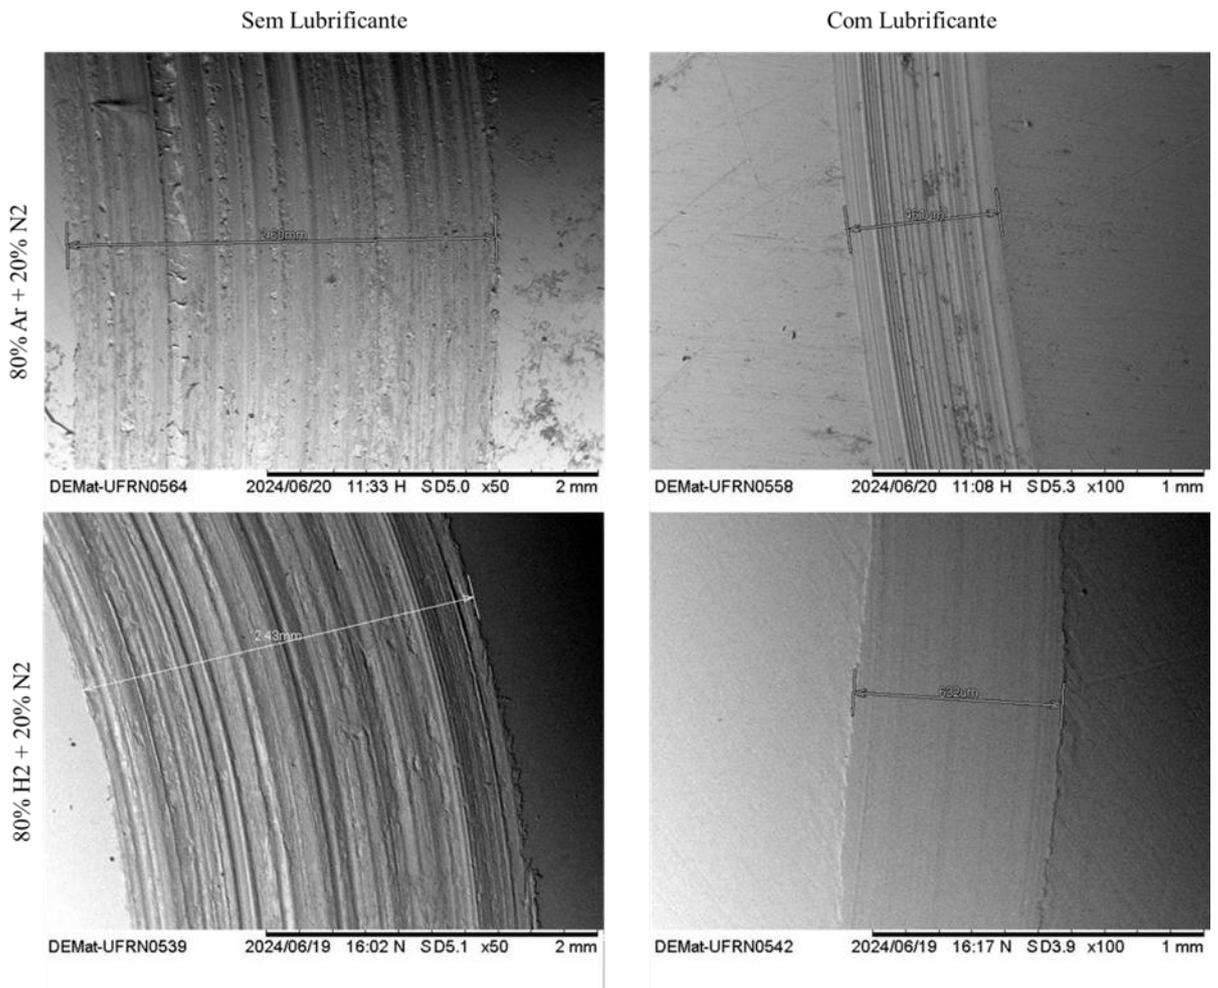
Após realizados os ensaios, os discos tiveram suas superfícies limpidas, para serem analisadas no perfilômetro e no MEV de bancada, no intuito de analisar quais foram as dimensões dos vales e largura de desgaste provocados pelo atrito das esferas nos discos, para fazer uma comparação direta desses desgastes gerados pelas esferas tratadas, com e sem a presença do lubrificante. Foi notado que no ensaio a seco, os discos desgastados pelas esferas com tratamento tipo 1, apresentou maiores larguras, e profundidades, em relação a desgaste provocado pela esfera nitretada com tratamento do tipo 2, ver Figura 4.3 e 4.4, respectivamente. Já na análise feita no ensaio com a presença do lubrificante, o

Figure 4.3 – *Larguras das Trilhas de desgastes, vista por MEV.*

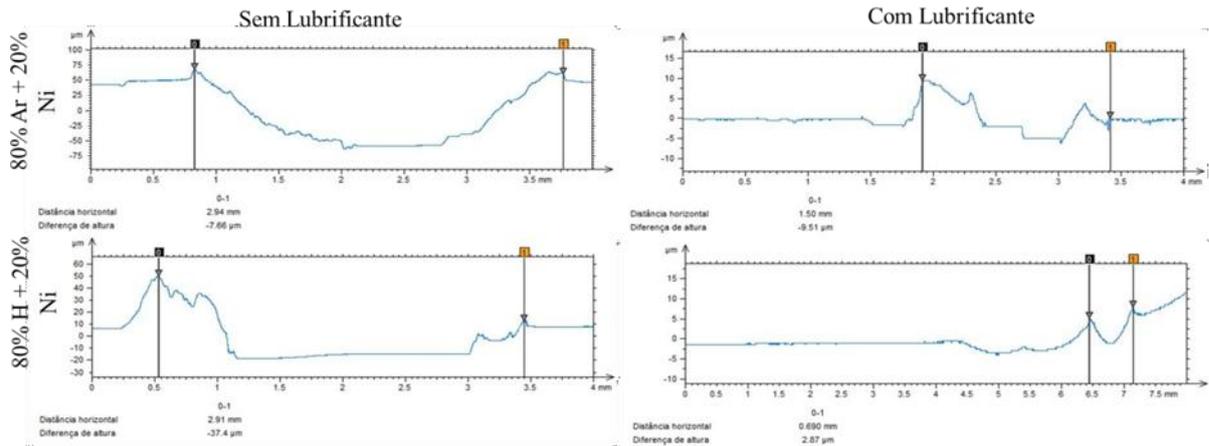
Figure 4.4 – Perfilometria da superfície dos discos desgastados.

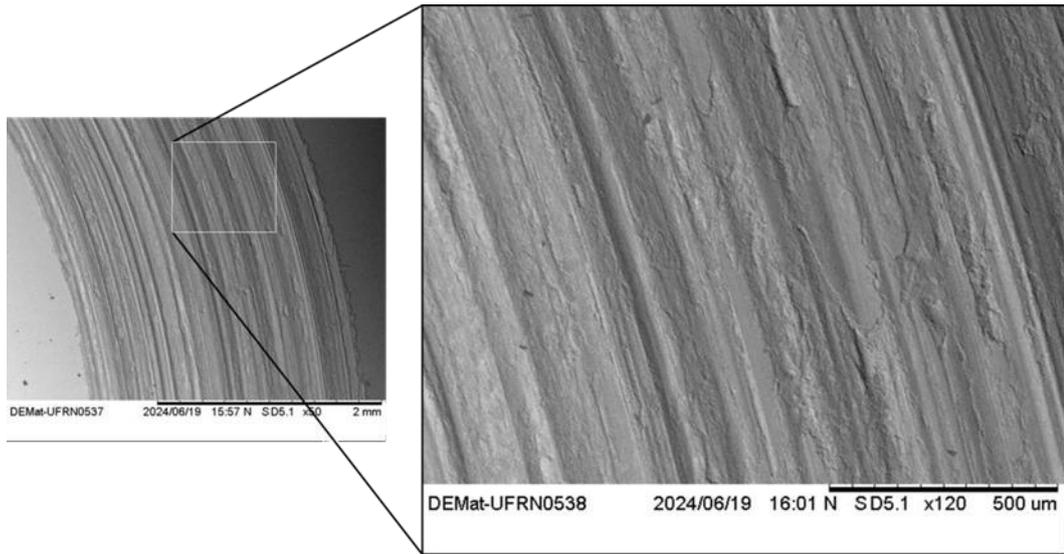
Os mecanismos de desgaste analisados via MEV mostram que houveram muitas ocorrências de desgastes por adesão e abrasão nos ensaios sem a presença do lubrificante, sendo em sua maioria, o desgaste abrasivo. Como os materiais base do par tribológico já são de materiais duros, as partículas da camada superficial nitretada pelo tratamento do tipo 2 (80% H + 20% Ni), propiciou que nesse ensaio o desgaste abrasivo tomasse conta de boa parte da trilha. Entretanto, a medida que a trilha ganhava forma, o local mais profundo da trilha tem tido uma compensação da pressão aplicada pela esfera, devido o crescimento do contato entre esfera e disco, fazendo com que o desgaste adesivo tomasse lugar nesse espaço, sendo notável as marcas de deformação plástica.

Figure 4.5 – *Microscopia eletrônica de varredura do disco desgaste a seco, pela esfera tratado com o tipo 2.*

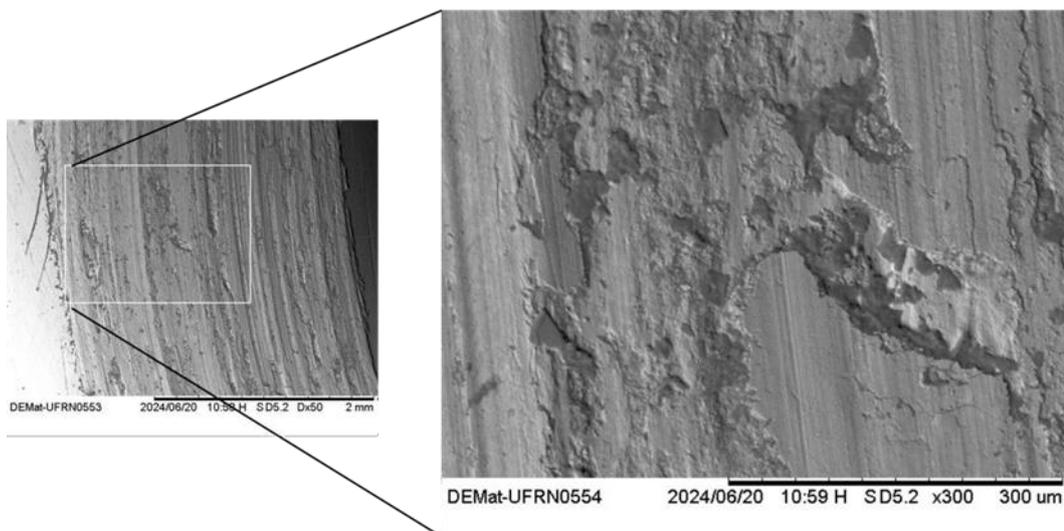
Porém, para o tratamento do tipo 1 (80% Ar + 20% Ni), foi notado uma presença maior do mecanismo de desgaste adesivo, como visto na figura 4,4, podendo ser uma decorrência da qualidade antifricção que a camada teve, em relação ao tratamento do tipo 2.

Figure 4.6 – *Microscopia eletrônica de varredura do disco desgastado a seco, pela esfera tratada do tipo 1.*

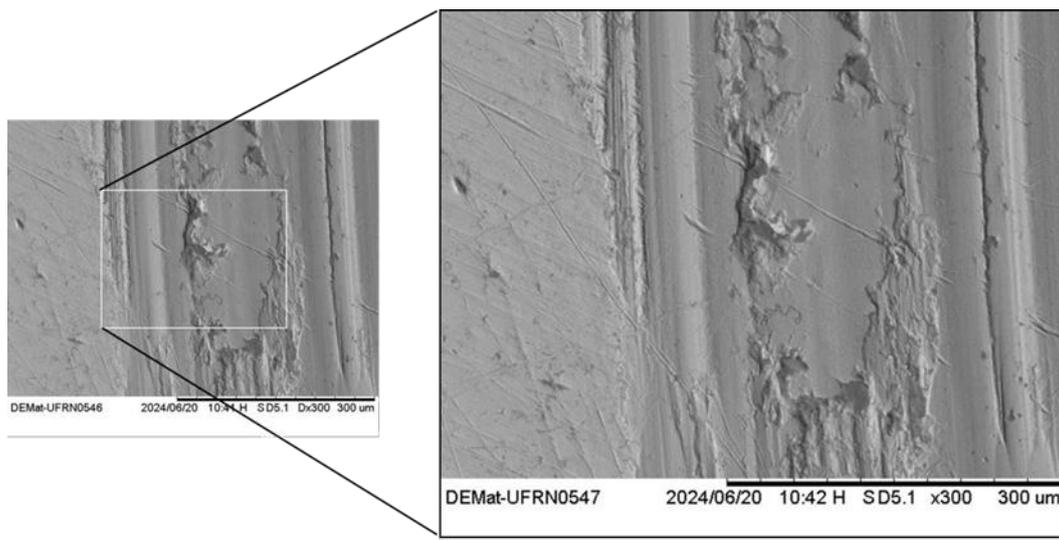
Para o ensaio com a presença de lubrificante, ambos os ensaios tiveram a presença dominante do mecanismo de desgaste por adesão, devido menor pressão de contato devido o lubrificante, porém em proporções diferentes, Houveram também poucos indícios de desgaste abrasivo, porém em menor proporção. O desgaste provocado pela esfera tratada com tratamento do tipo 1, representado na figura 4.5, apresentou muitas áreas de desgaste por adesão, assim também como áreas de deformações plásticas, como se é esperado nesse tipo de mecanismo de desgaste. Já para o desgaste provocado pelo tratamento do tipo 2, representado na figura 4,6, pouco se notou as marcas características do desgaste adesivo, contudo marcas evidentes de deformação plástica são visíveis, principalmente nas extremidades na trilha, caracterizando que ali, o desgaste abrasivo foi predominante também.

Figure 4.7 – *Microscopia eletrônica de varredura do disco lubrificado desgastado, pela esfera tratada do tipo 1.*

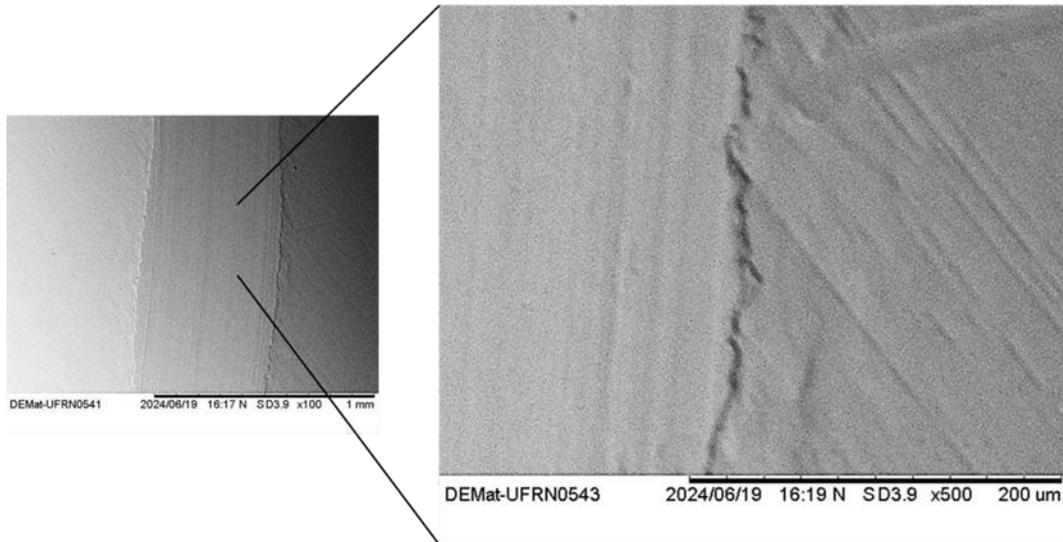
Figure 4.8 – Microscopia eletrônica de varredura do disco lubrificado desgastado, pela esfera tratada com o tipo 2.
